Colloque: Du repérage de l'amiante aux solutions pratiques

d'interventions

L'HYDROCURAGE DES CANALISATIONS ENTERRÉES

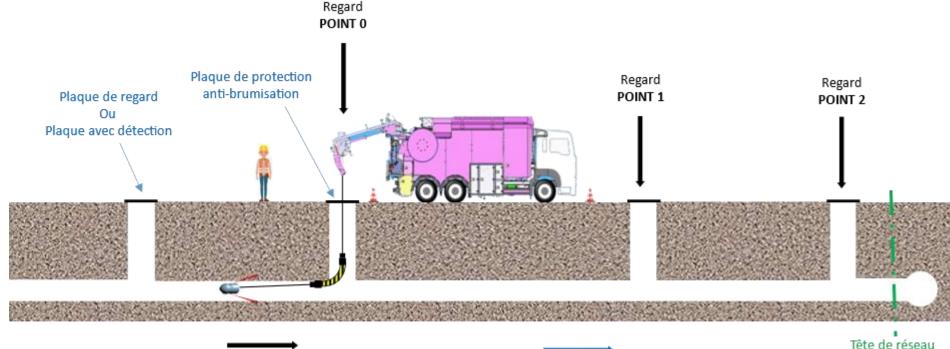
L'intervention

CURAGE : amont en aval

Sens écoulement du réseau EU

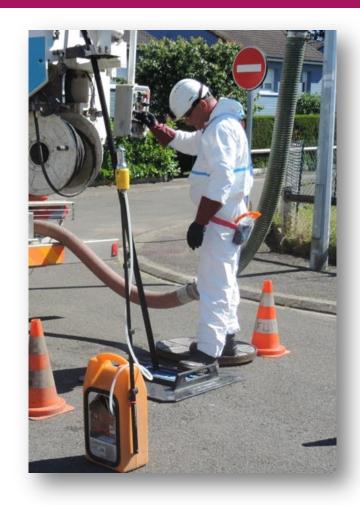
Convention FNSA / Carsat Normandie / Cramif

Prélèvements réalisés de 2017 à 2019

- 11 sites ont fait l'objet de prélèvements (2 en Ile et Vilaine, 2 en Loire-Atlantique, 1 dans le Var, 2 en Seine-Maritime, 4 en Ile de France).
- Quelques sites ont fait l'objet de mesurages en dehors de cette convention.
- La stratégie de prélèvement est celle mise en œuvre dans le cadre de la campagne CARTO de l'OPPBTP.

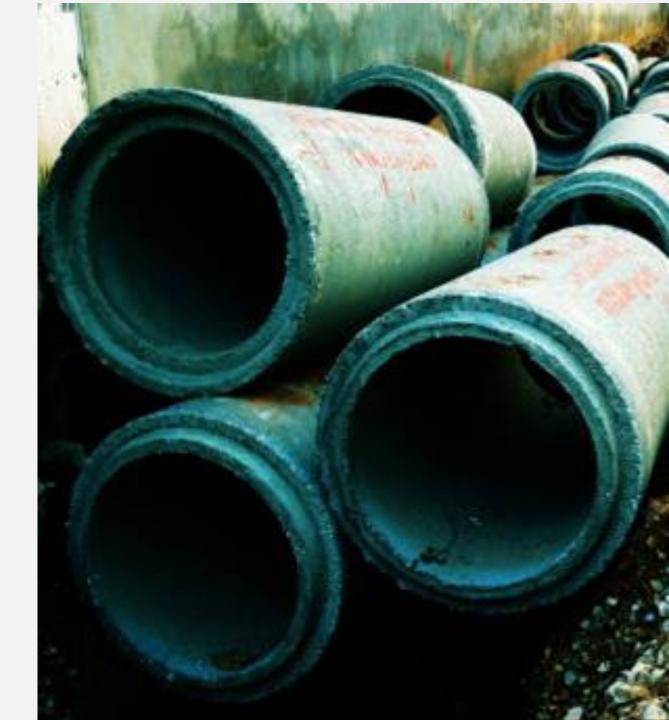
L'AMIANTE dans les réseaux d'assainissement

Ou trouve t'on de l'amiante?

- Les branchements
- Les enrobés routiers
- Les branchements des postes de relèvement
- Les canalisations
- Les fourreaux présents dans les ovoïdes

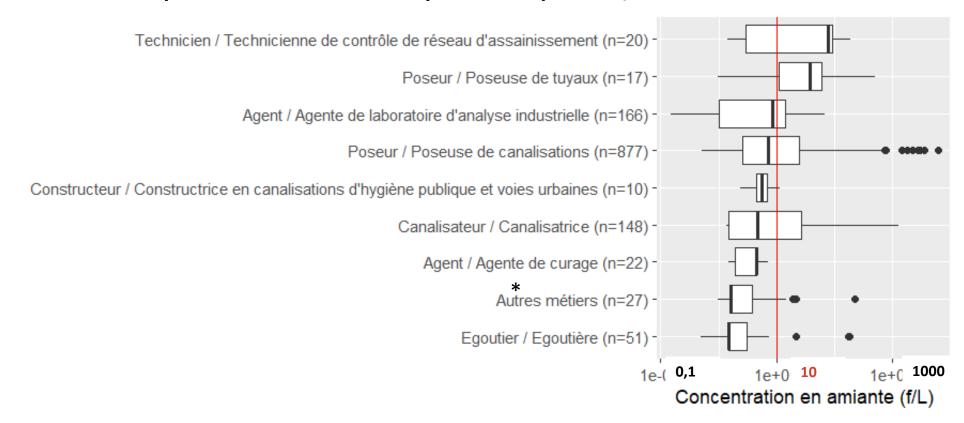
Résultats – bases de données COLCHIC SCOLA

- 1334 mesures ambiances + individuelles entre 2003 et 2021
- 16 métiers potentiellement exposés *a priori*, avec mesures

*Autres: 8 métiers avec <10 mesures chacun
